Renovation von Fassaden  
aus Faserzementplatten.

# Renovation von Fassaden aus Faserzementplatten

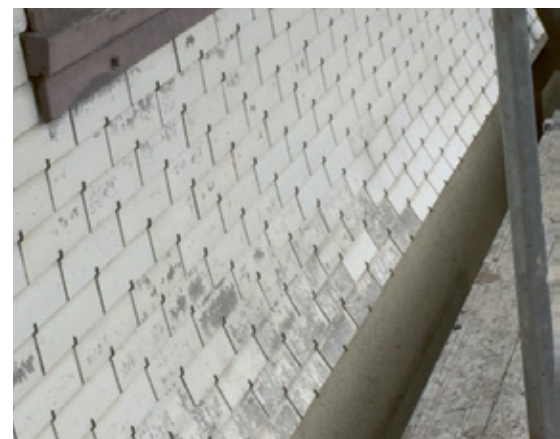
Algen- und Pilzbewuchs

- Feuchtigkeit
- Trennmittelrückstände
- Rissbildung
- Verschmutzung
- Algen- und Pilzbewuchs
- Korrosion von Befestigungselementen
- Abwitterungen
- Salzausblühungen

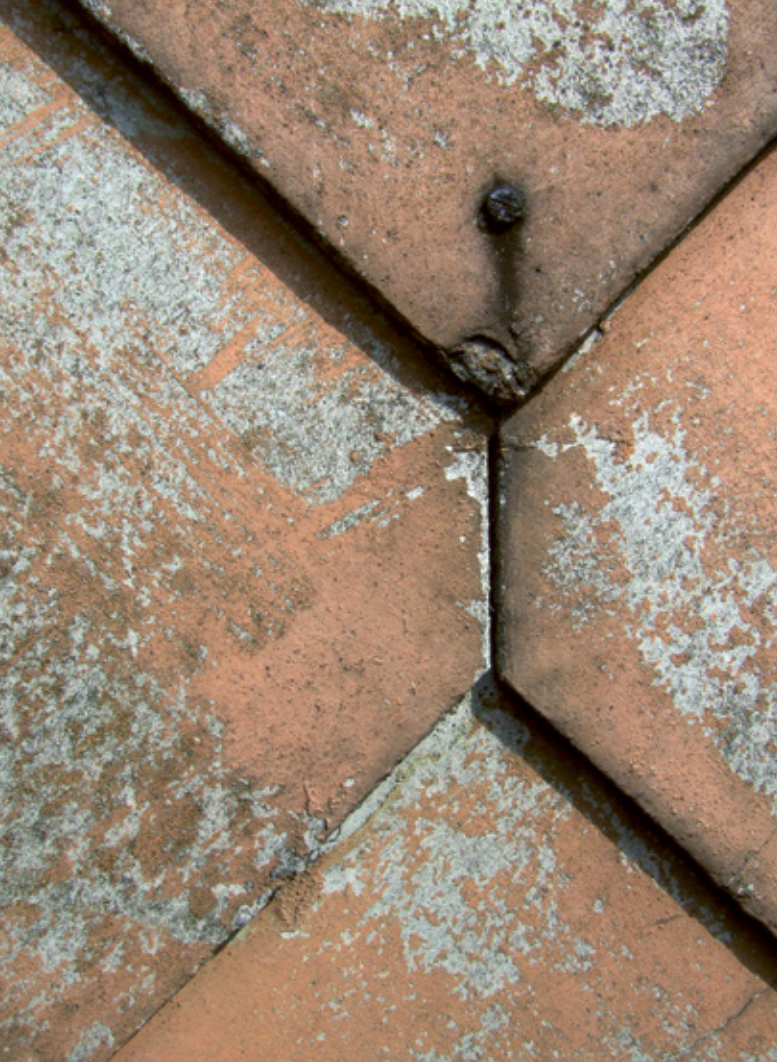
Abwitterungen

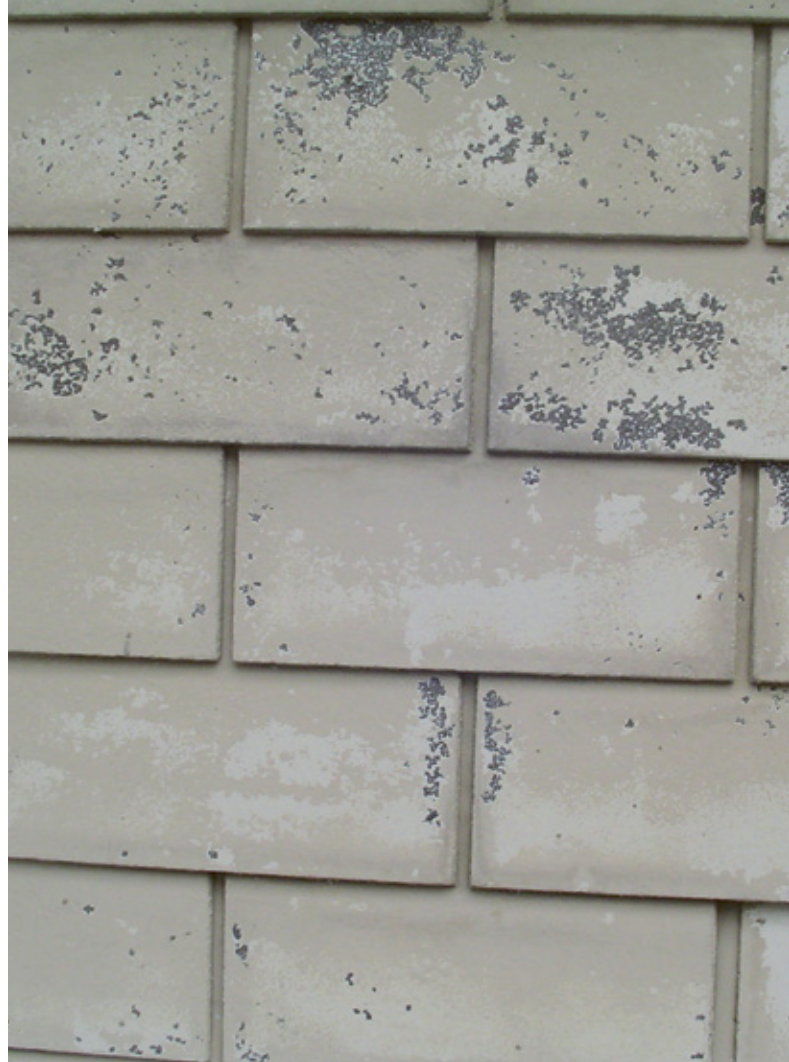
Ettringit-Treiben

#### **Ettringit-Treiben**

Ettringit ( $=Ca_6Al_2[(OH)_{12}(SO_4)_3] \cdot 26 H_2O$ ) entsteht in gewöhnlichem tricalciumaluminathaltigem Portlandzement.

Calciumsulfat aus Umgebungswasser wird gebunden und führt zur Bildung von Ettringit. Das entstehende Salz hat ein wesentlich größeres Volumen als die Ausgangsstoffe und führt somit zu Abplatzungen. Ettringittreiben kommt bei Fassaden nur sehr selten vor. Da das Tricalciumaluminat dem Zement nicht entzogen werden kann und der Gehalt an Calciumsulfat aus dem Umgebungswasser nicht gesteuert werden kann, ist zu erwarten, dass nach einer gründlichen Entfernung der Salzausblühungen im Laufe der Zeit wieder auftreten können.

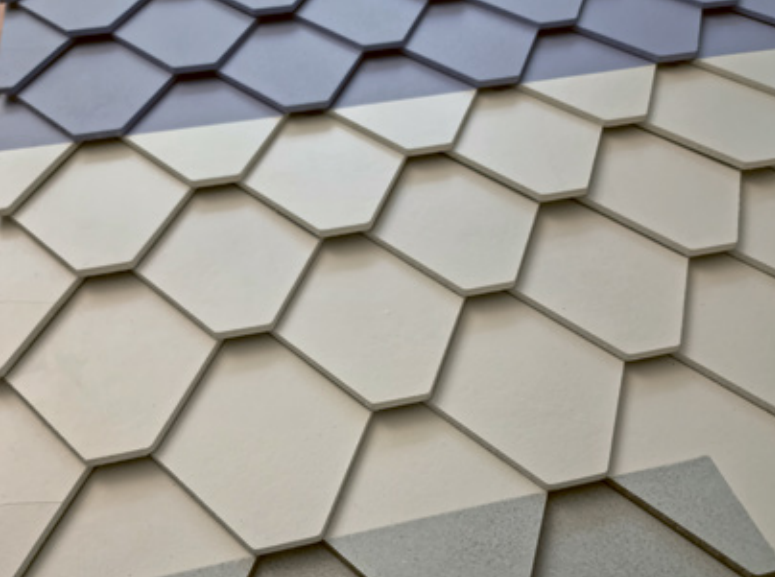
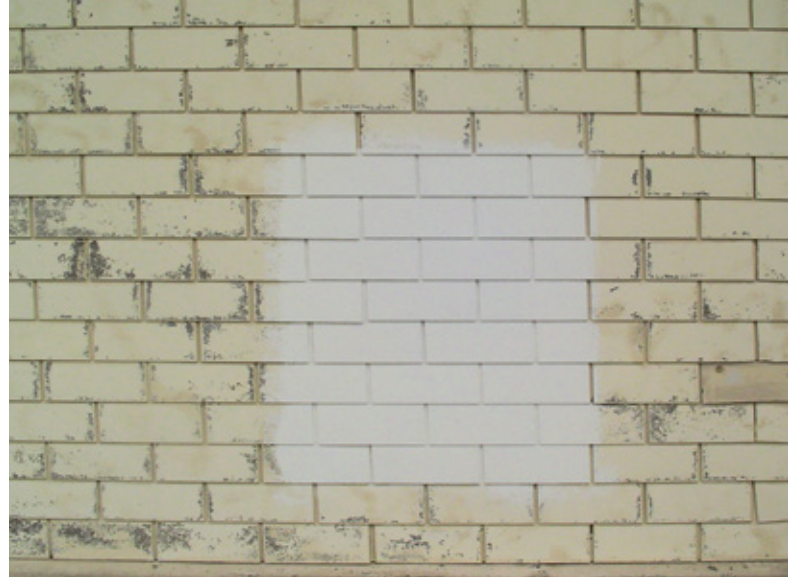
Haftungsprobe

Auf dem Markt gibt es eine Vielzahl verschiedener Faserzementplatten mit unterschiedlichen Oberflächenbeschichtungen. Eine genaue Richtlinie welches Renovationssystem für welche Beschichtung geeignet ist, gibt es nicht. Es ist ratsam Vorversuche durchzuführen, ob die ausgewählte Beschichtung auf dem jeweiligen Plattenuntergrund haftet. Empfindlich sind nicht die stark bewitterten Flächen, sondern solche, die nicht bewittert wurden und somit noch eine intakte Erstbeschichtung aufweisen. Die besten Ergebnisse auf allen auftretenden Erstbeschichtungen erzielen 2K-Grundierungen auf Epoxidharzbasis wie KABE BUGONIT 2K Primer.
